# ESTUDIO DE DETALLE

para la valoración de la  
**PROPUESTA DE INTERVENCIÓN EN LA  
REHABILITACIÓN de la  
IGLESIA de SAN ANTONIO DE MOTRIL**

Promotor Parroquia de San Antonio de Motril

Situación Camino San Antonio s/n,  
Motril C.P. 18600, Granada

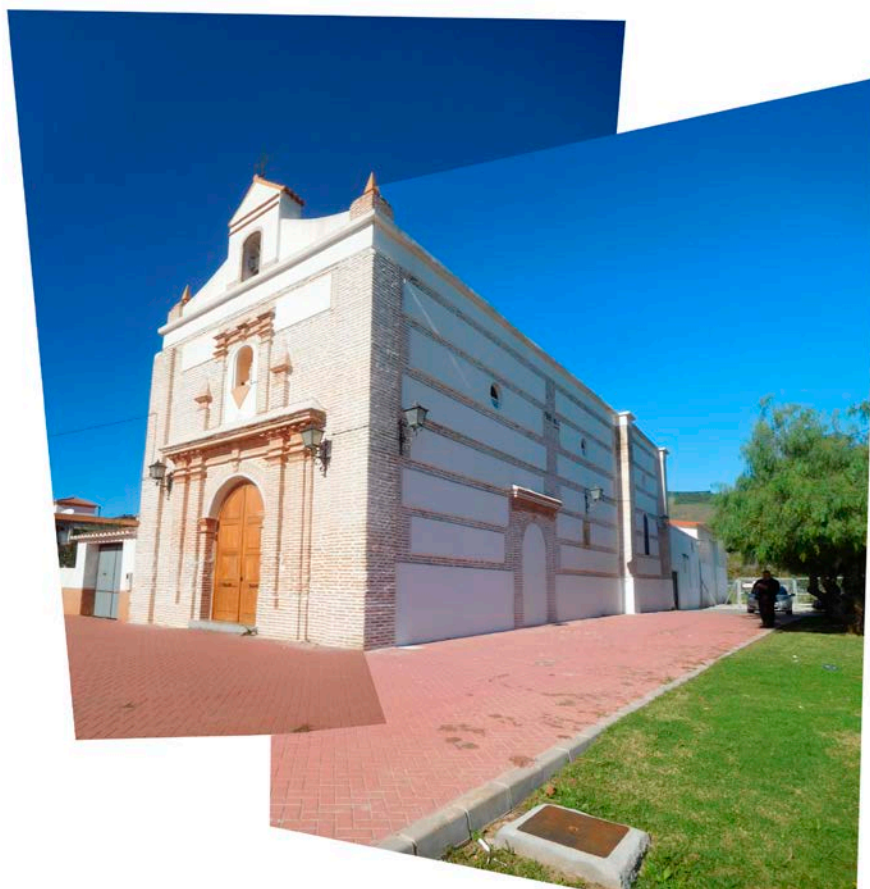
Existen mejoras como la recuperación y restauración de la fachada exterior mediante la imagen del templo con acabado de ladrillo visto y llagueado con mortero de cal blanco que sustituyó a la anterior formada por paramentos de ladrillo con mortero de cal y enmarcados en los pórticos principal y lateral, así como zócalo perimetral del edificio con pintura de color amarillenta (ver imagen ficha del catálogo F.46). Pero existen otras actuaciones deliberantes que entorpecen en gran medida la imagen global del edificio, elementos como la espadaña en la fachada principal, la apertura de huecos circulares que ventilan e iluminan la entreplanta, el elemento decorativo a modo de retablo bizantino en el altar.

Imagen exterior actual de la Iglesia de San Antonio. Fachadas Sur y Este.

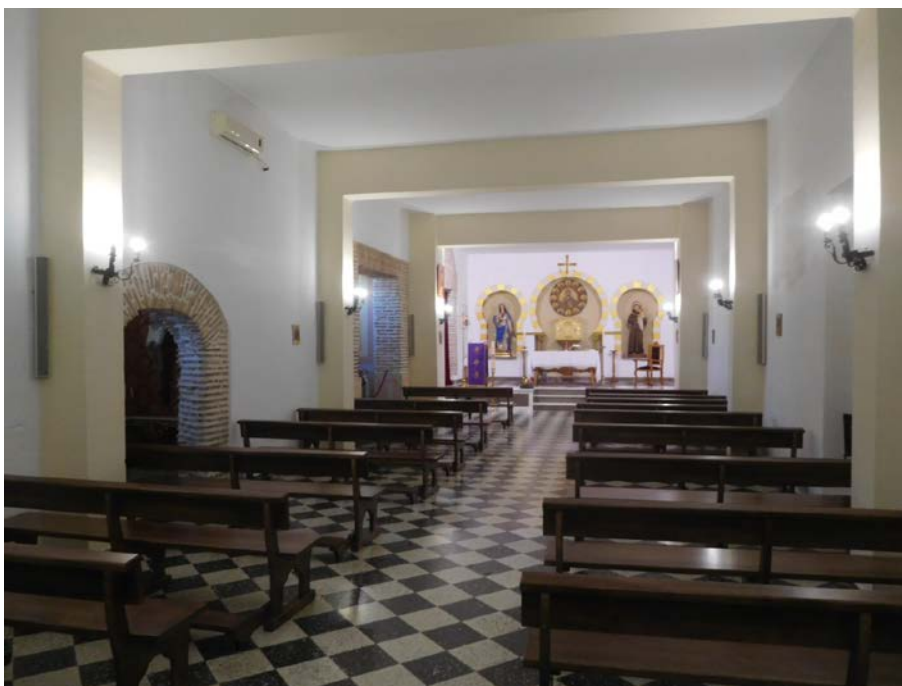
Imagen interior actual de la Iglesia de San Antonio. Vista desde la entrada al Presbiterio.

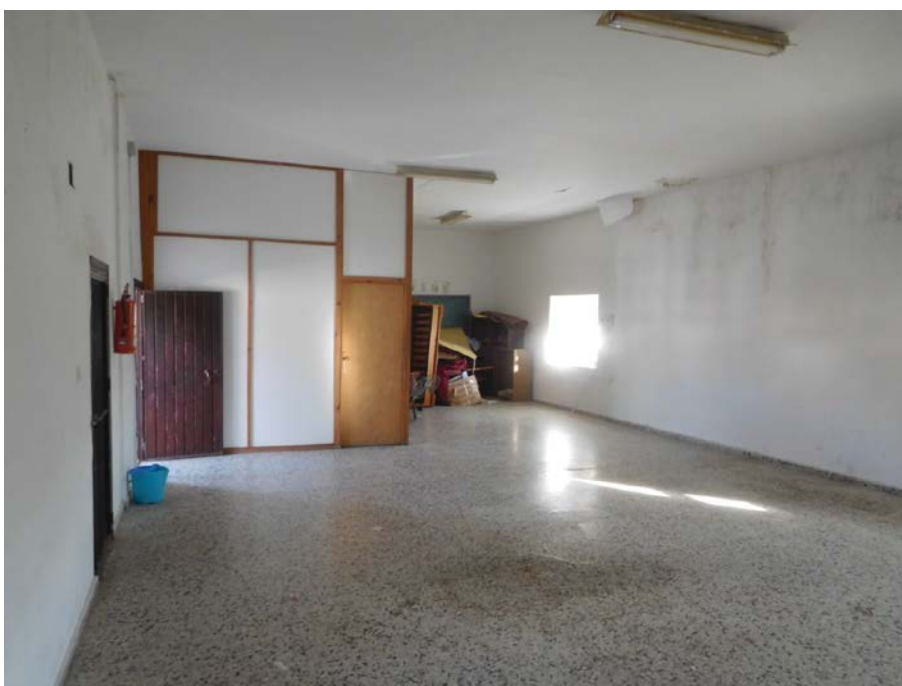
Imagen interior actual de entreplanta con importantes humedades.

El edificio actualmente se encuentra en malas condiciones de salubridad debido a importantes entradas de agua procedentes de la cubierta plana del edificio que están afectando a los elementos estructurales de dicha cubierta. La continua entrada de agua desde la cubierta afecta a la entreplanta que existe entre la cubierta y la sala de culto y presbiterio, un espacio de almacenamiento con acceso desde la cubierta plana transitable ubicado sobre las capillas

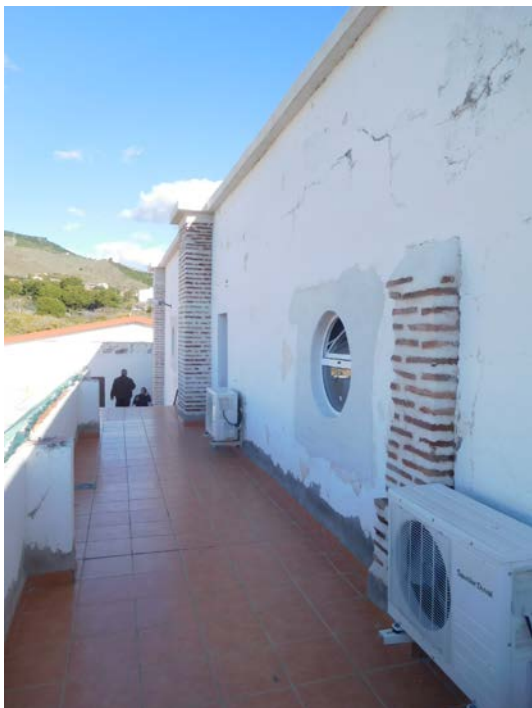
laterales en la fachada oeste adosadas a la nave y paralelas al patio exterior de la casa parroquial. Esta entreplanta influye en gran medida en la definición del espacio interior del Templo, el cual actualmente queda limitado a una altura libre entorno los 4m, y la cual empobrece la comprensión de dicho espacio.

Imagen cubierta transitable de acceso a Entreplanta.
